Die „Vasa“ hisste die Segel und schoss Salut. Wenig später versank sie im Hafen. Wie konnte das geschehen, und wer waren die Schuldigen?

Der Untergang

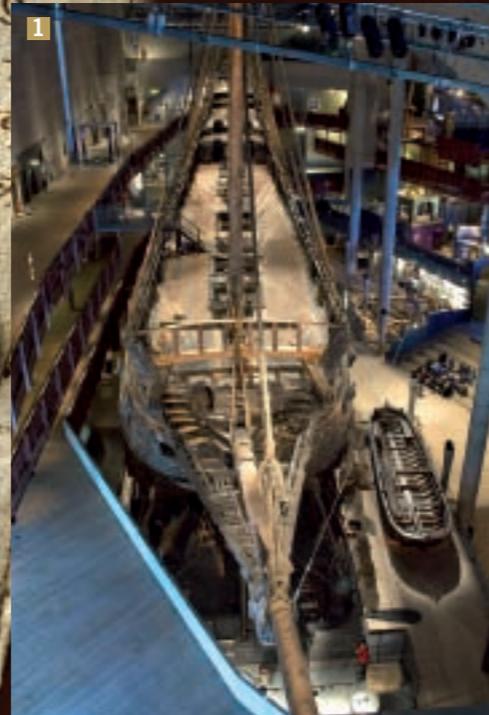
1 Die „Vasa“ auf ihrem letzten Liegeplatz im Vasa-Museum. Sie ist der bedeutendste touristische Magnet Schwedens, 69 Meter lang inklusive Bugspriet und mit 11,70 Meter Breite auffallend schmal

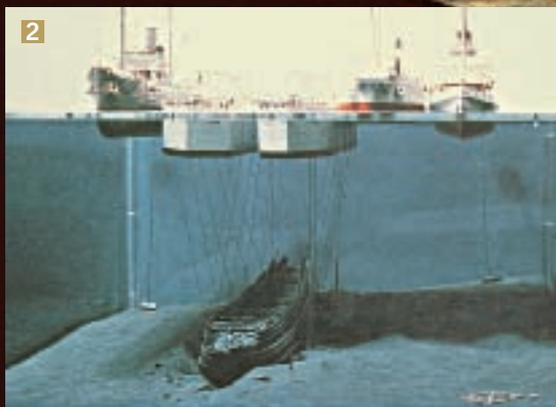
2 Stahltrossen wurden unter dem Rumpf der „Vasa“ hindurchgezogen, ehe die beiden Pontons der Bergungsgesellschaft Neptun mit einer Hebekraft von 2400 Tonnen das Wrack liften

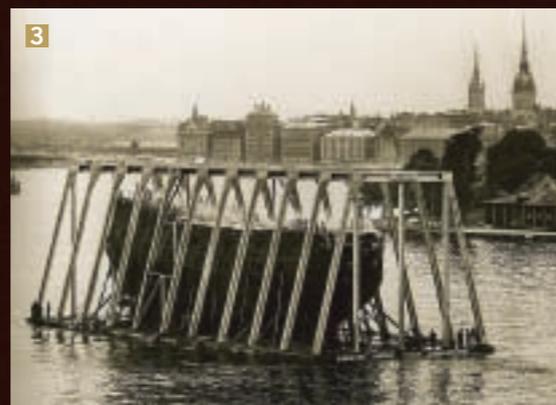
3 Am 24. April 1961, nach 333 Jahren auf dem Hafengrund, kommt die „Vasa“ wieder an die Oberfläche. Zehn Tage später schwimmt sie selbstständig im Bergungsgerüst. Viele Jahre der Konservierung schließen sich an

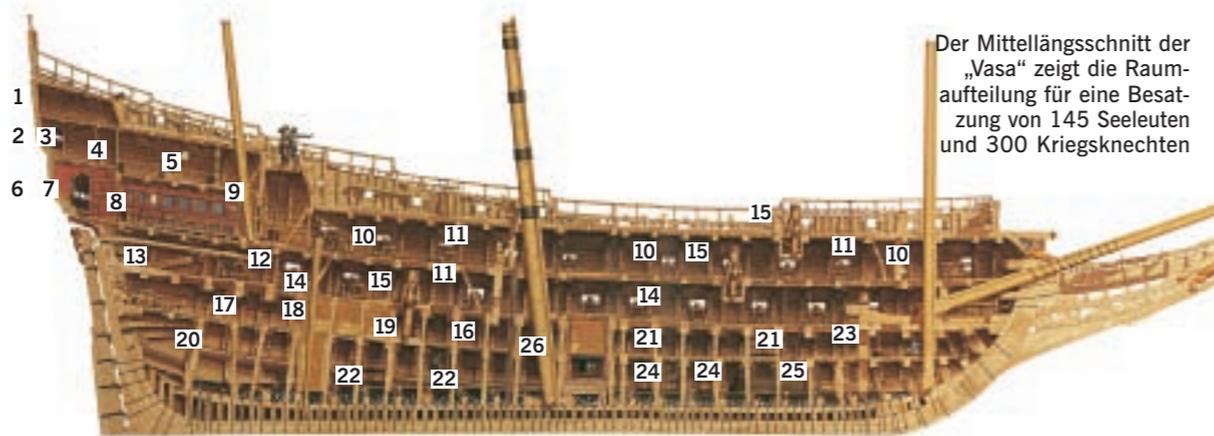
Der Mittellängsschnitt der „Vasa“ zeigt die Raumaufteilung für eine Besatzung von 145 Seeleuten und 300 Kriegsknechten

- 1 Obere Hütte (für Arrestanten)
- 2 Achterner Hütenteil mit Tür zur oberen Galerie
- 3 Treppe zur Achterkajüte
- 4 Größter Teil der Hütte
- 5 Vorderteil der Hütte mit zwei Niedergängen vom Deck über dem Steuerstand
- (2-5 waren dem Kapitän, den Steuer-
männern und höheren Offizieren vorbehalten)
- 6 Achterkajüte
- 7 Mit Paneelen verkleidetes Schott
- 8 Admiralskajüte
- 9 Steuerstand mit zwei Niedergängen vom Oberdeck
- 10 Oberes Batteriedeck
- 11 Balken zur Bedienung der Schoten
- 12 Große Lenzpumpe
- 13 Achterteil des unteren Batteriedecks
- 14 Unteres Batteriedeck
- 15 Gangspills
- 16 Kleine Lenzpumpe
- 17 Kajüte des Gefangenaufsehers
- 18 Segellast
- 19 Behandlungsraum für Schwerverwundete („Schreikammer“)
- 20 Pulverkammer
- 21 Trossendeck
- 22 Proviantlast
- 23 Takelwerklast
- 24 Orlopedeck
- 25 Vorratslast
- 26 Kochplatz
